18.9.2024 Oprava + aktualizace RNS 510 ve Volkswagen Touran 2013

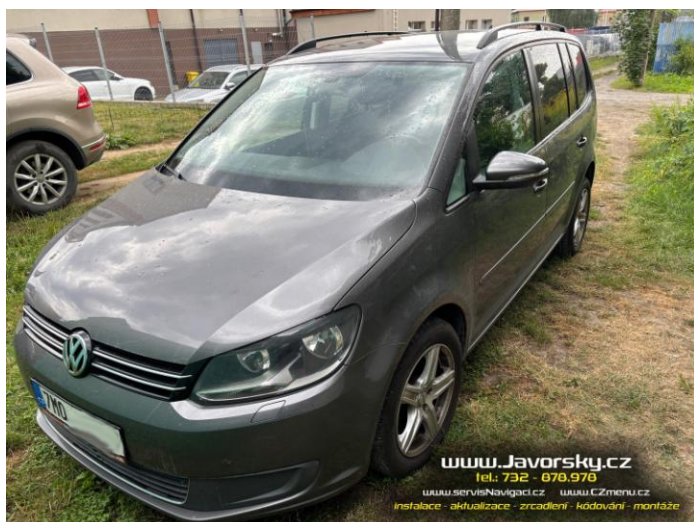
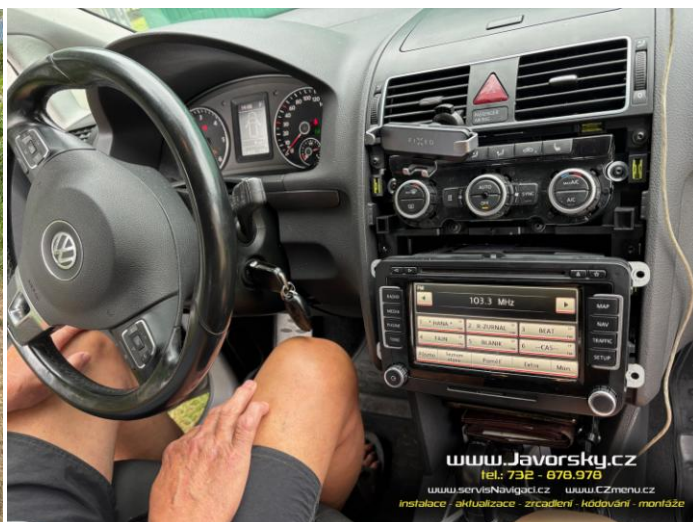
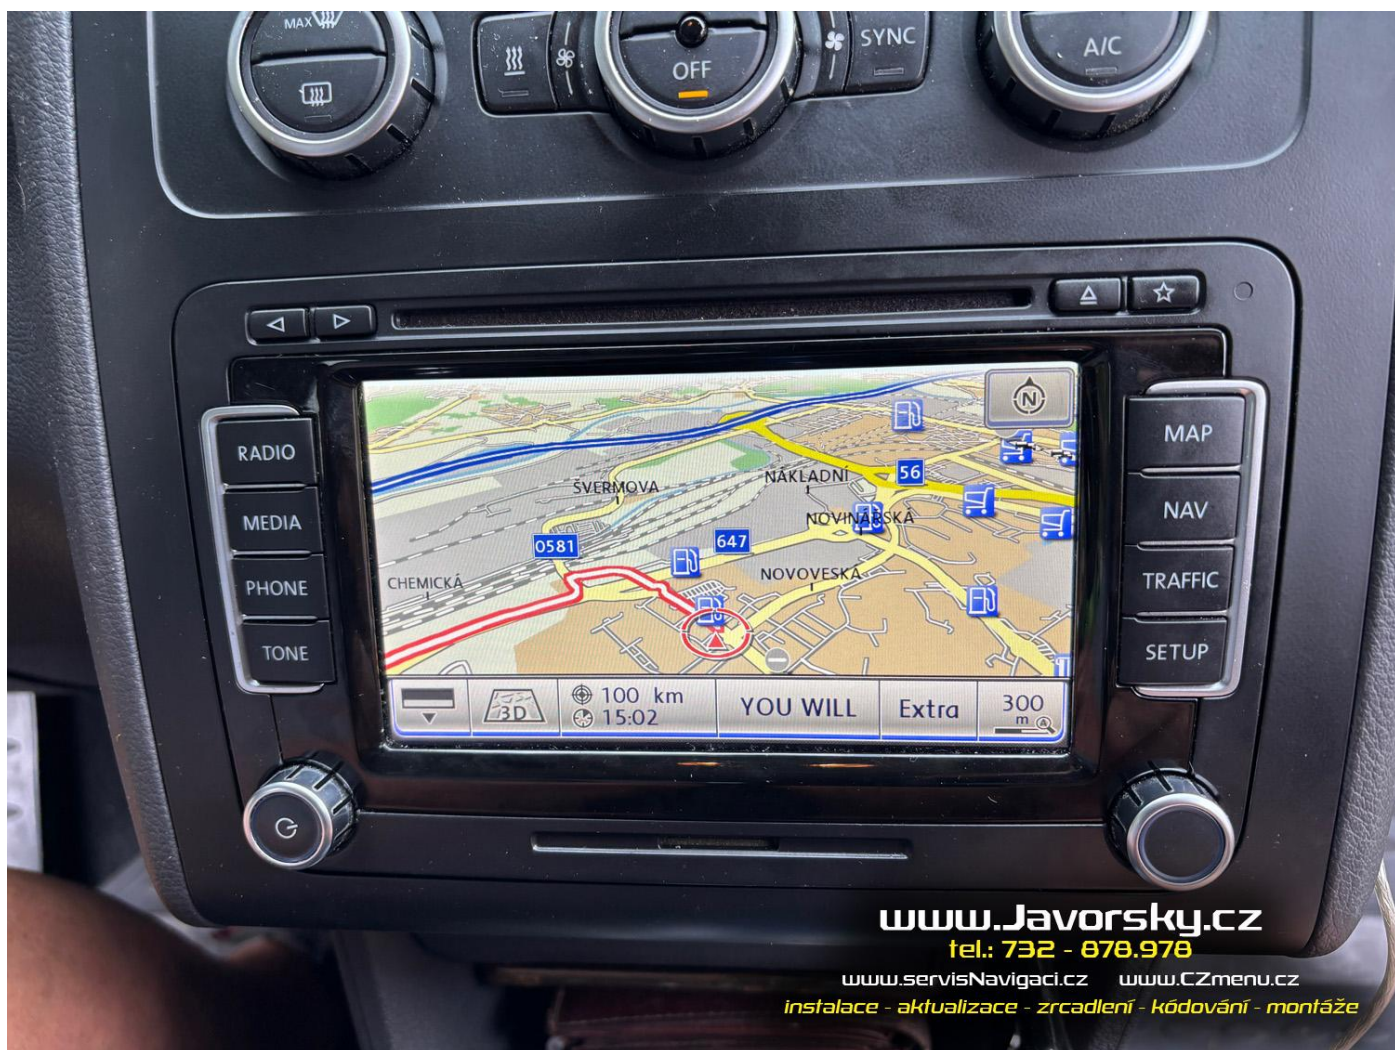
Zákazník přijel se stále se restartující navigací RNS 510, častou závadou těchto rádionavigací. Objednána a poté vyměněna vadná elektronika. Aktualizován firmware RNS na poslední verzi. Odblokován obraz DVD. Instalována poslední vydaná mapa Evropy 2020, dále se tento typ nepodporuje. Celkový čas instalace cca 3 hodiny + cca týden čekání na díly.
