19.8.2024 Montáž kamery + aktivace funkcí ve Škoda Superb 2017

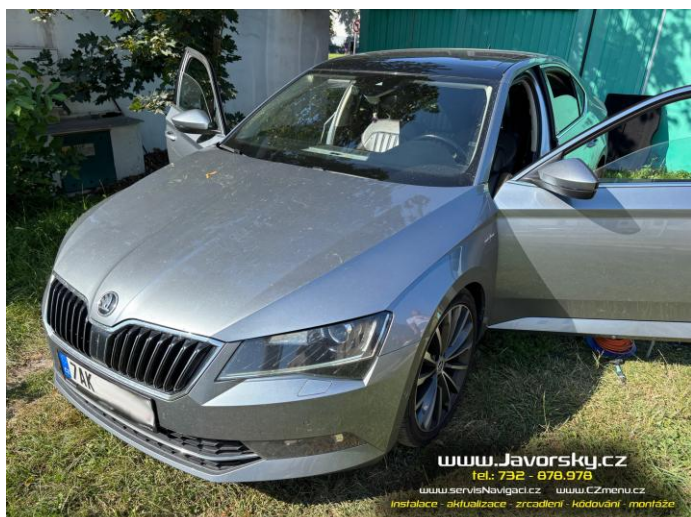
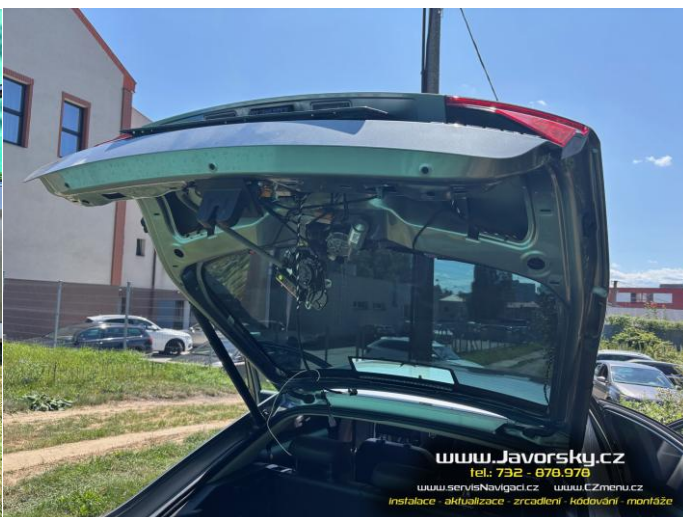
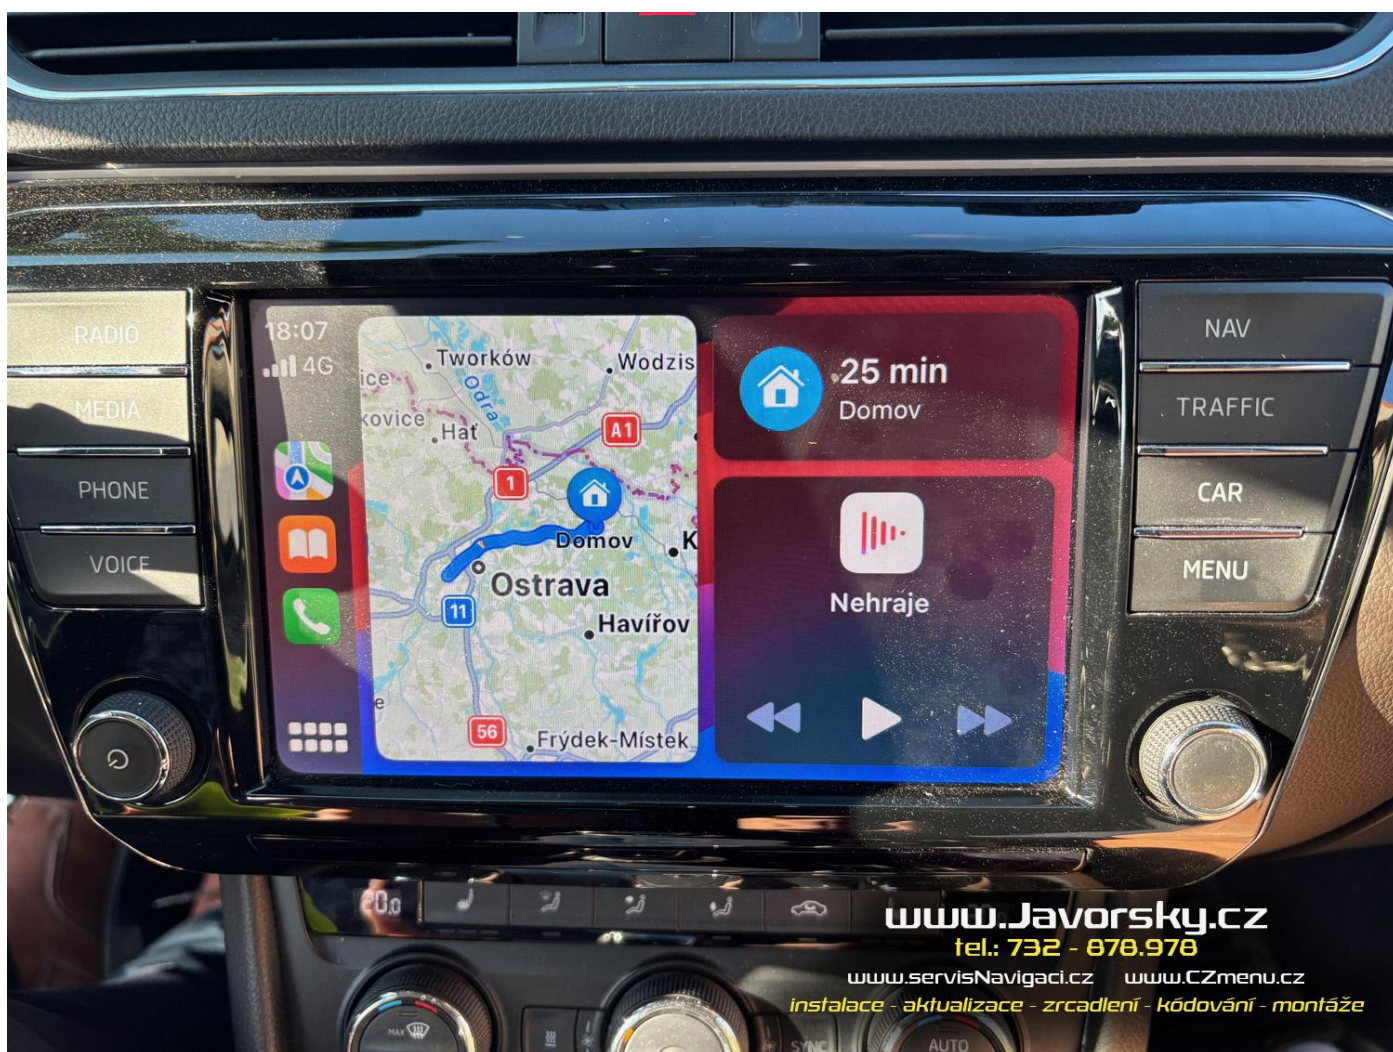
Nový majitel vozu se rozhodl pro výrazné zlepšení multimediálních funkcí, a také postrádal při couvání kameru. Demontovány potřebné části interiéru a protažena kabeláž ke kameře, a namontována originální kamera. Diagnostikou nakonfigurována nová výbava vozu. Deaktivován systém Start/Stop. Odblokován obraz médií a videa. Aktualizován firmware Columbus na poslední verzi. Aktivováno hlasové ovládání v českém jazyce. Aktivováno zrcadlení mobilu Android Auto i CarPlay. Instalována nejnovější mapa Evropy. Celkový čas instalace cca 7 hodin.
