3.9.2024 Oprava vadného displeje + mapy ve Škoda Yeti 2019

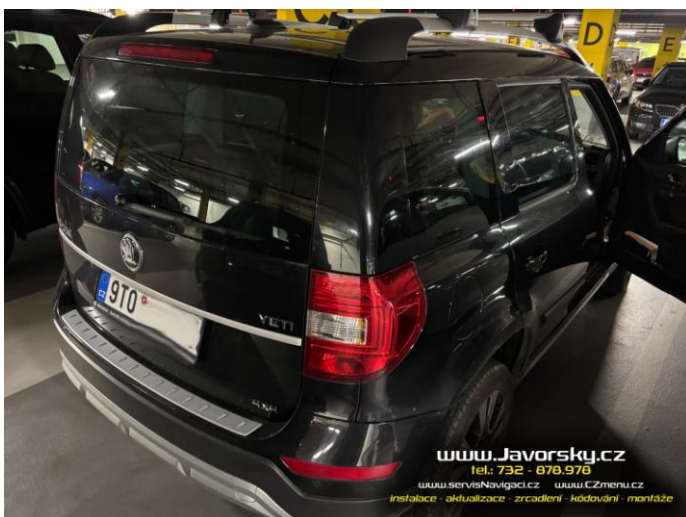
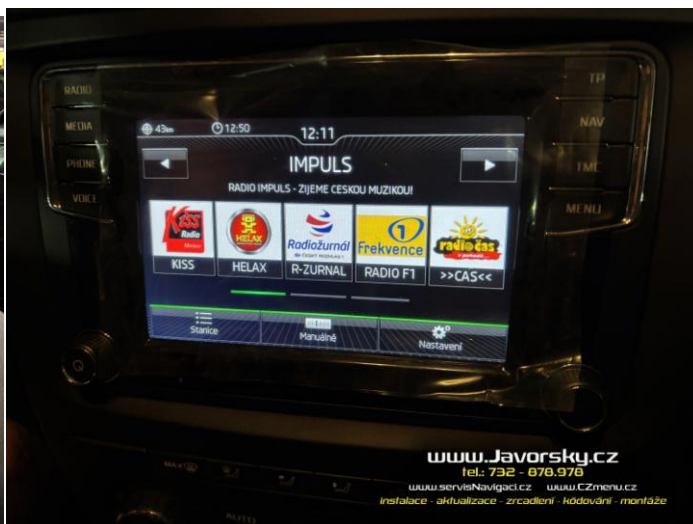
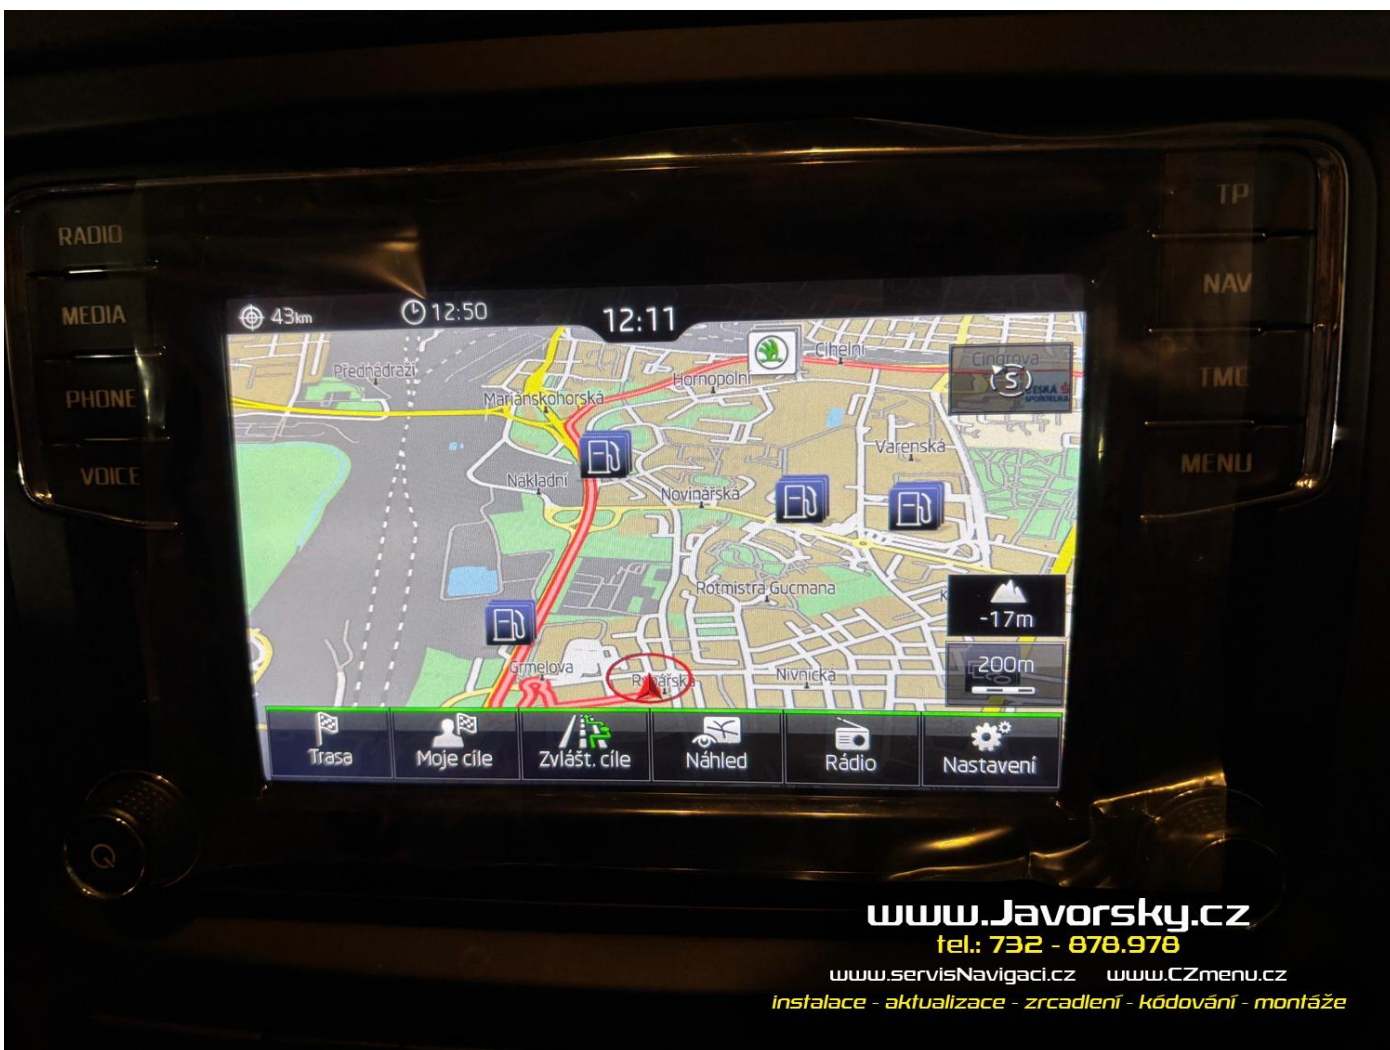
Zákazník přivezl vůz s vadným displejem – nereagoval v některých místech na dotek prstu. Rádio demontováno z vozu, rozloženo na jednotlivé komponenty, a vyměněn vadný díl. Aktualizován firmware systému na poslední verzi. Doplněny chybějící loga FM stanic. Instalována nejnovější mapa Evropy. Celkový čas instalace cca 2 hodiny.
