17.12.2024 Oprava displeje + mapy MIB2 ve Škoda Yeti 2018

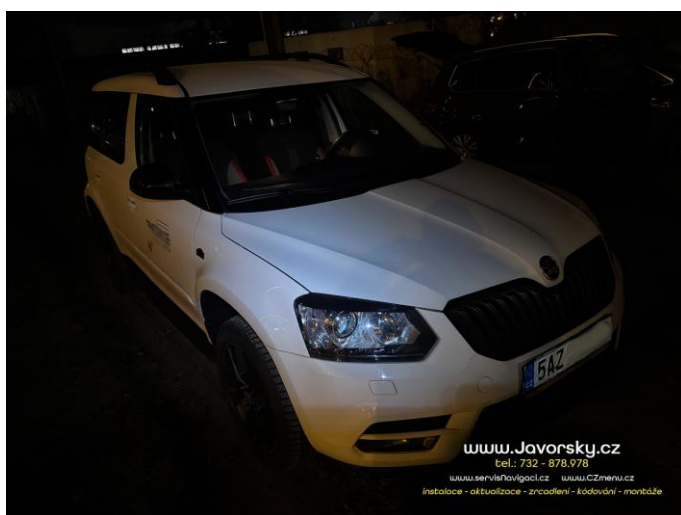
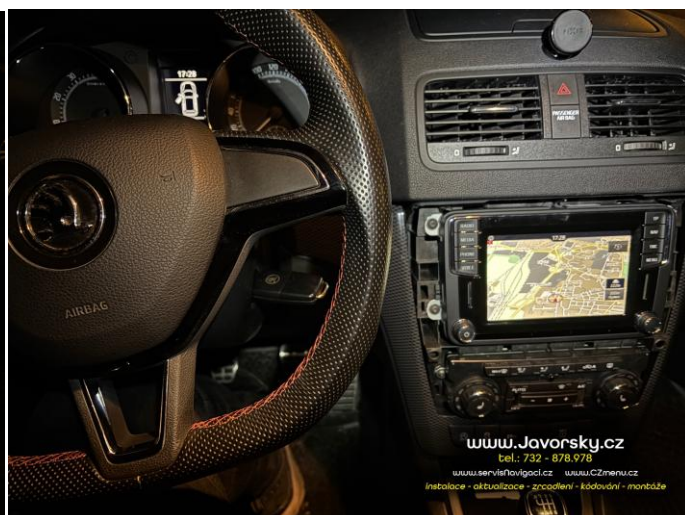
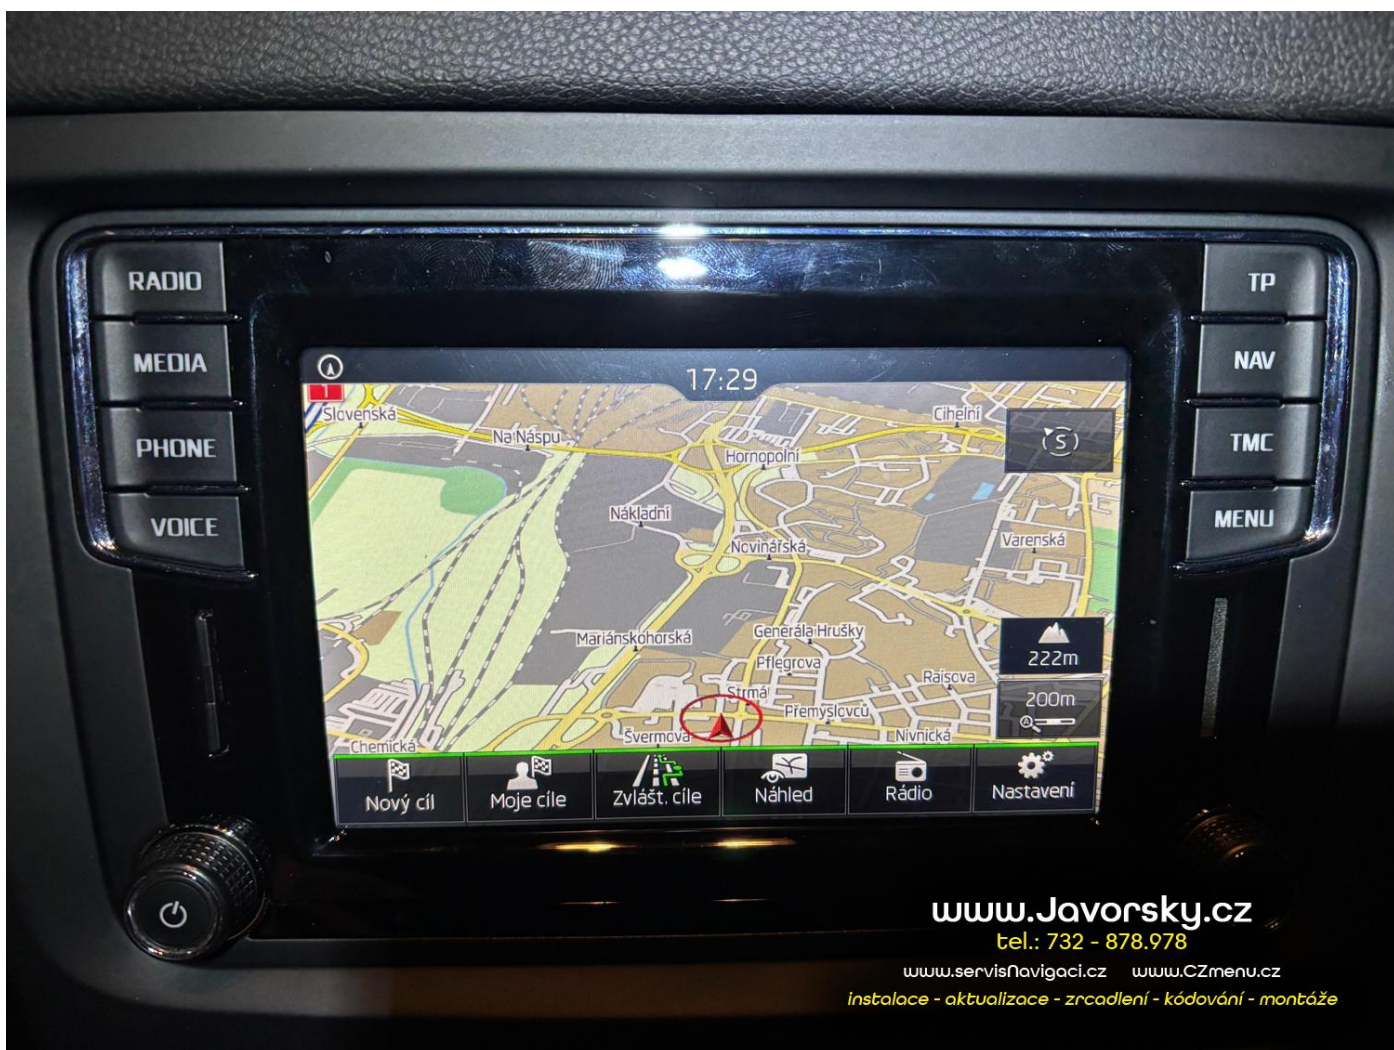
Autoservis přivezl vůz zákazníka s vadným displejem – polovina displeje nereagovala na dotyk. Rádio demontováno, rozloženo na jednotlivé části, a vyměněna vadná elektronika displeje. Vše složeno a odzkoušeno. Instalována nejnovější mapa Evropy. Celkový čas instalace cca 2 hodiny.
