**7.1.2025** Oprava displeje + aktualizace map ve Volkswagen Multivan 2018

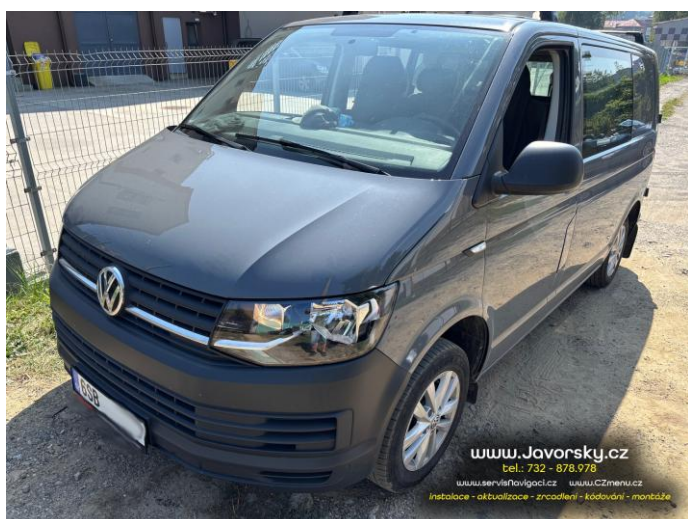
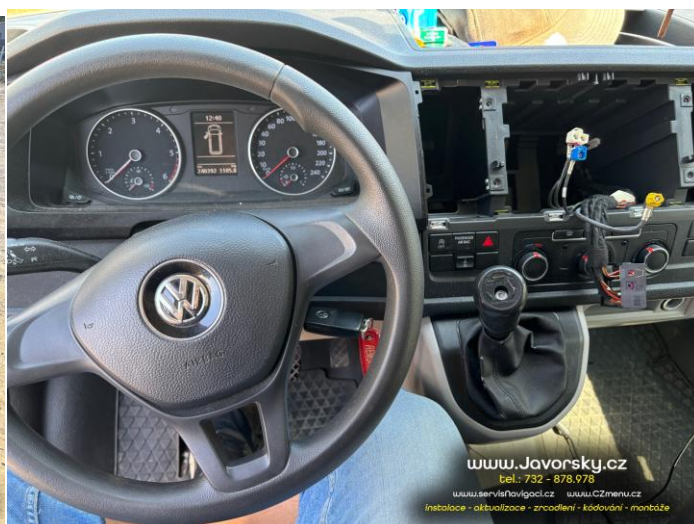
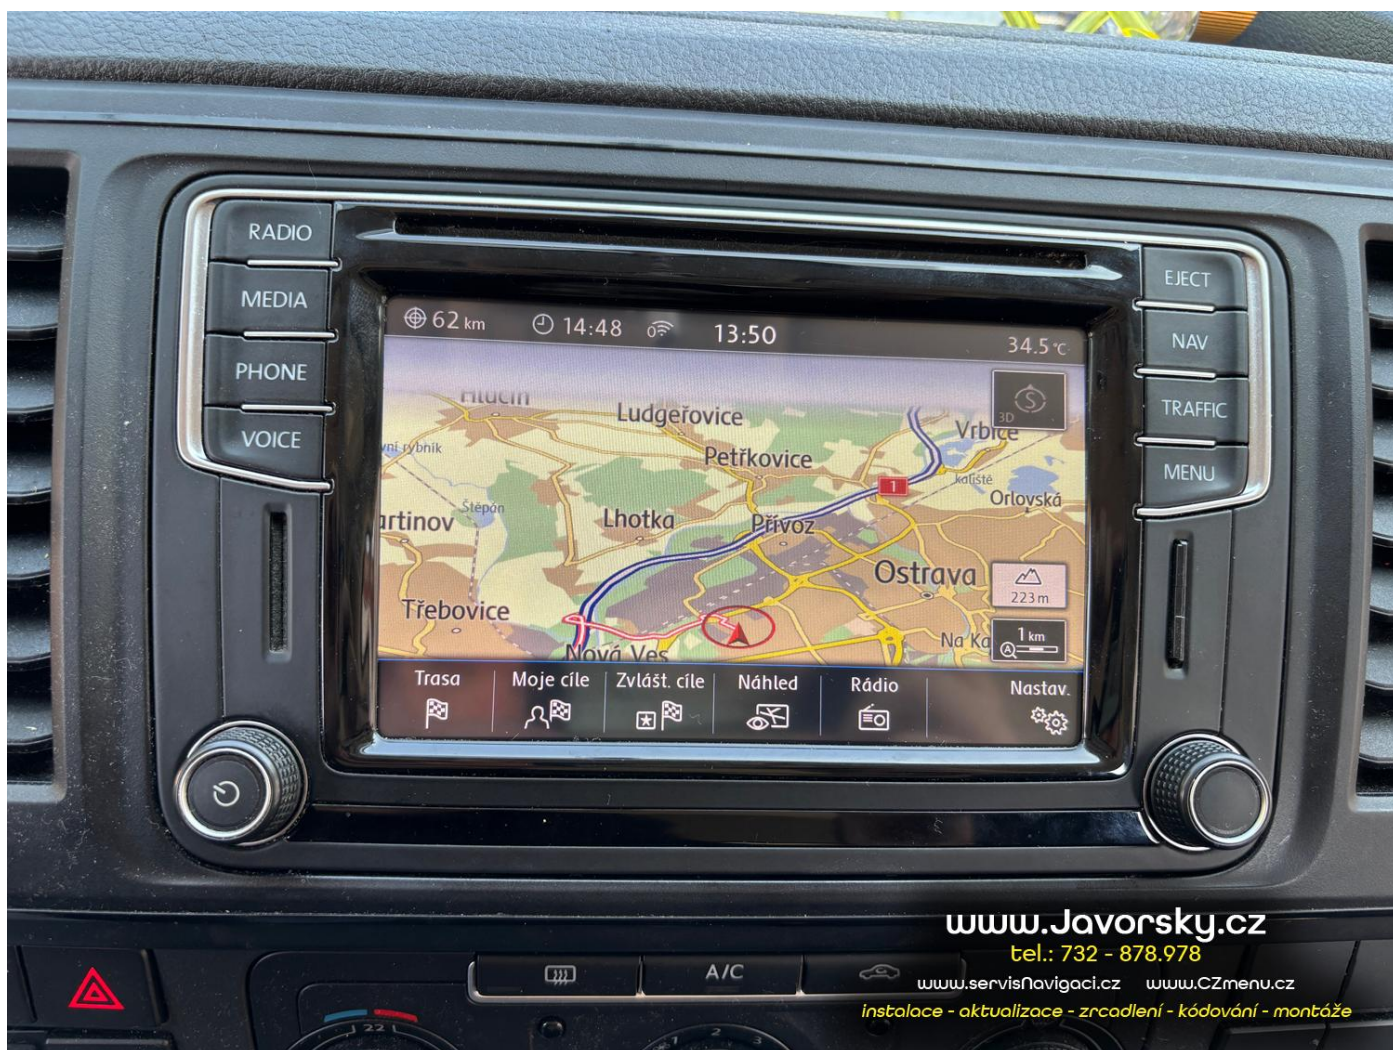
Další zákazník přijel na opravu vadného displeje, displej nereagoval ve spodní polovině. Rádio demontováno, rozloženo na jednotlivé části, a vyměněna vadná elektronika displeje. Vše složeno a odzkoušeno. Instalována nejnovější mapa Evropy. Celkový čas instalace cca 2 hodiny.
