10.2.2025 Oprava displeje + aktualizace map ve Škoda Yeti 2018

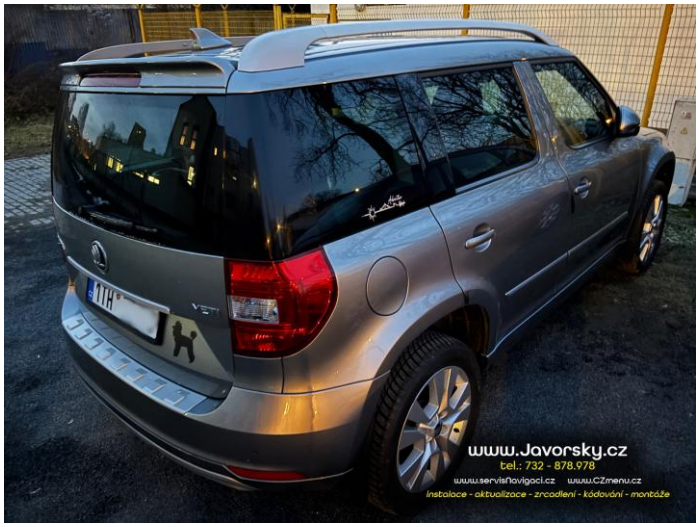
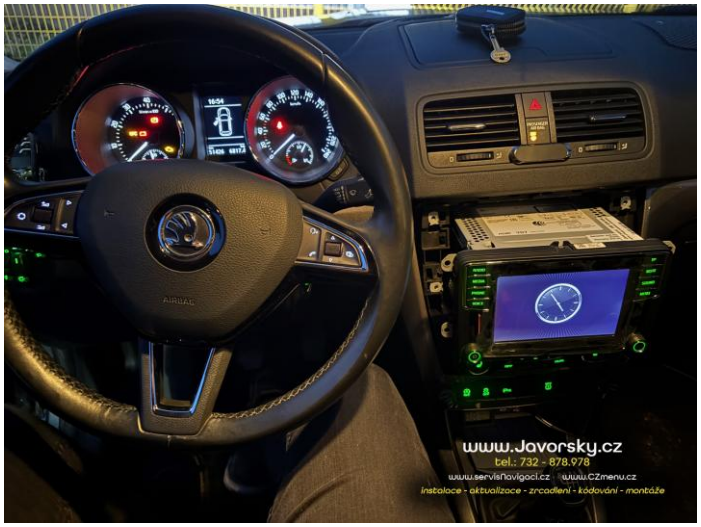
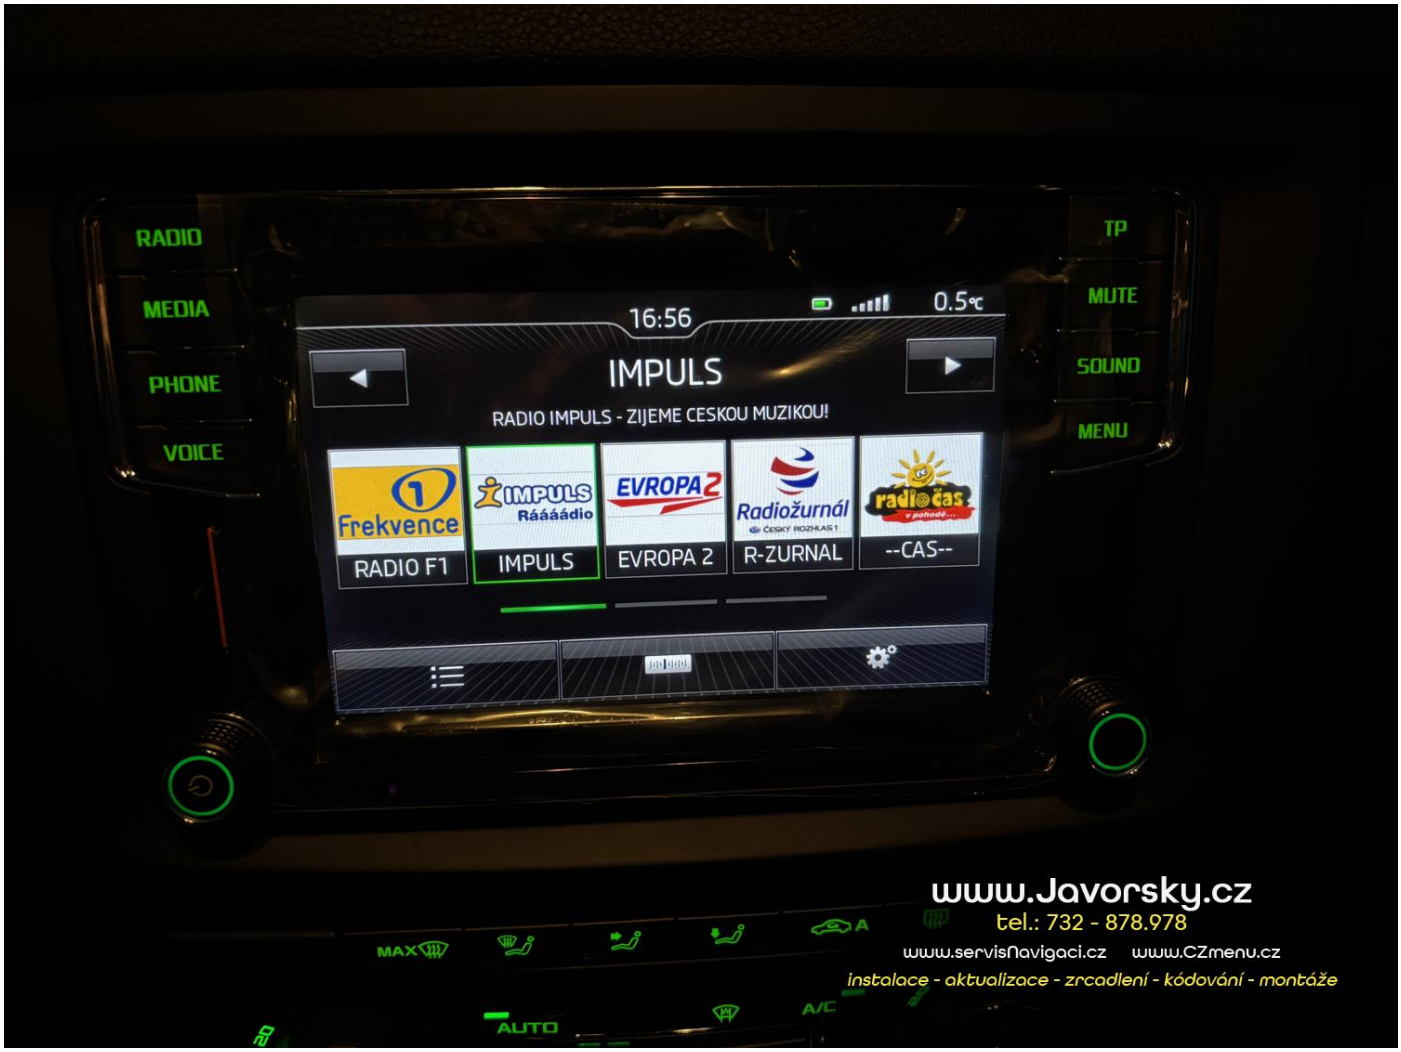
Další zákazník přijel na opravu vadného displeje, displej nereagoval v pravé polovině. Rádio demontováno, rozloženo na jednotlivé části, a vyměněna vadná elektronika displeje. Vše složeno a odzkoušeno. Instalována nejnovější mapa Evropy. Celkový čas instalace cca 2 hodiny.
